Obecní muzeum Bory

ulice, č.p.: Dolní Bory 40
počet podlaží: 2 (prostory muzea v 1.NP)

COOP - prodejna potravin

ulice, č.p.: Dolní Bory 163
počet podlaží: 1

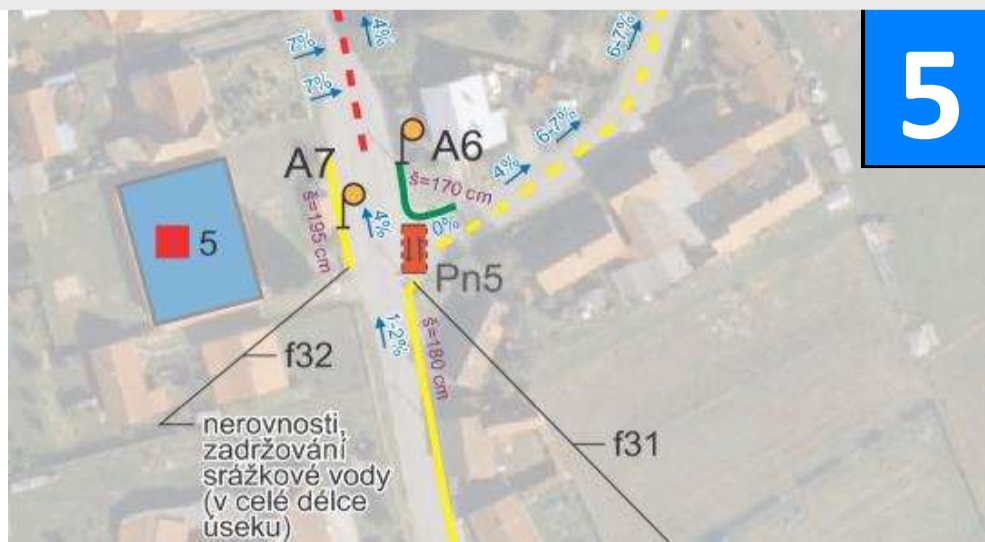
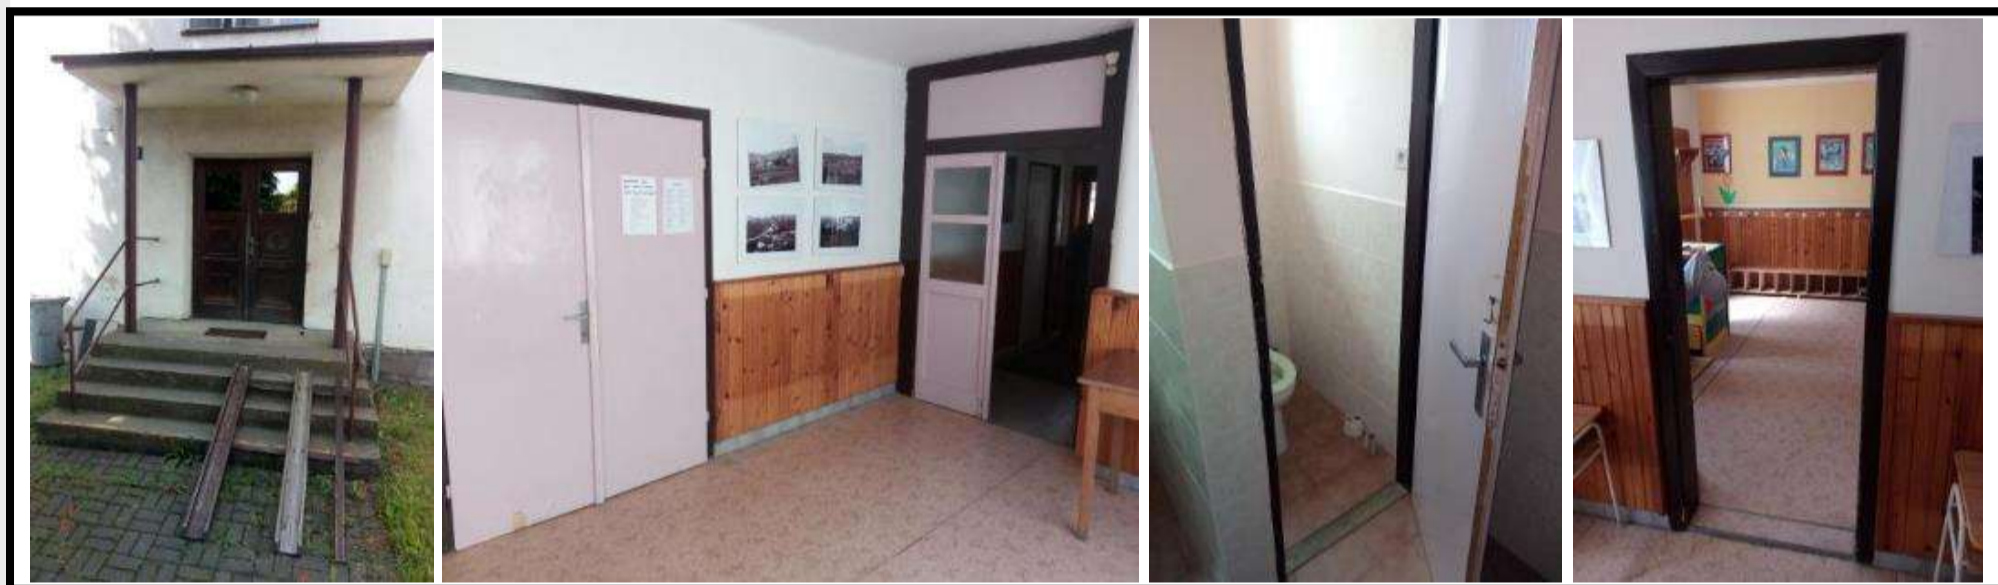
přístup do objektu: Bariérový
pohyb uvnitř objektu: Bezbariérový
WC: ANO, bariérové
celkové hodnocení: Bariérový

Z dlážděného chodníku u autobusové zastávky procházejí návštěvníci muzea brankou šířky 100 cm. Vyhrazené parkovací stání zde není, ale po domluvě lze vjet na pozemek muzea, před vstup. Ke vstupu vedou 4 schody, které je možné překonat za pomoci mobilních ližin (sklon 39 %, délka 163 cm). Dvoukřídlé vstupní dveře mají světlé šířky křídel 57 a 61 cm, otevírají se směrem ven a nemají madla. Vzhledem ke směru otevírání dveří není nad schody dostatečný manipulační prostor. Zádveří má šířku 157 cm a délku 340 cm. Dveře v zádveří mají světlé šířky křídel 54 a 57 cm. Další dveře do expozičních prostor muzea mají pak křídla široká 66 a 72 cm. V budově má zázemí také mateřské centrum (dveře šířky 80 cm). V 1. NP jsou běžné bariérové toalety.

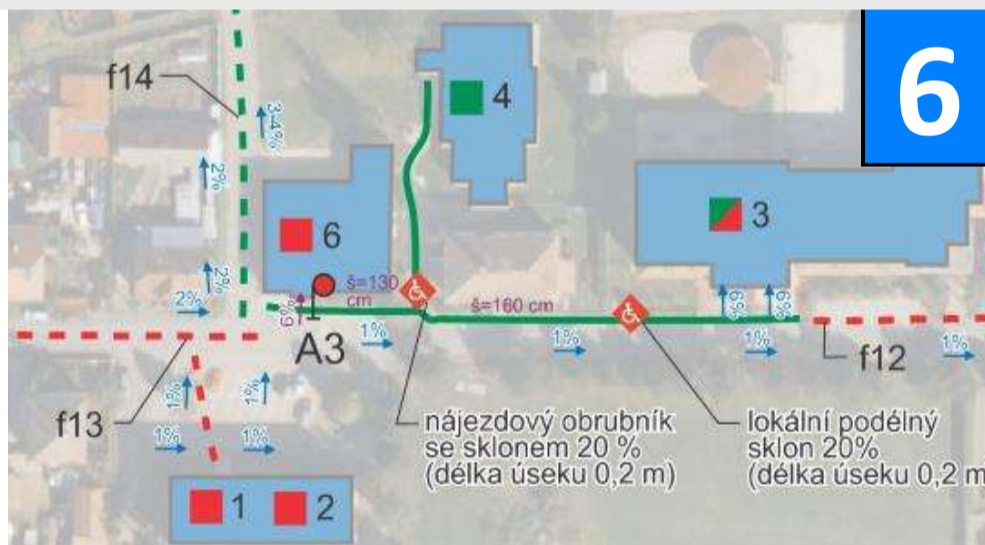
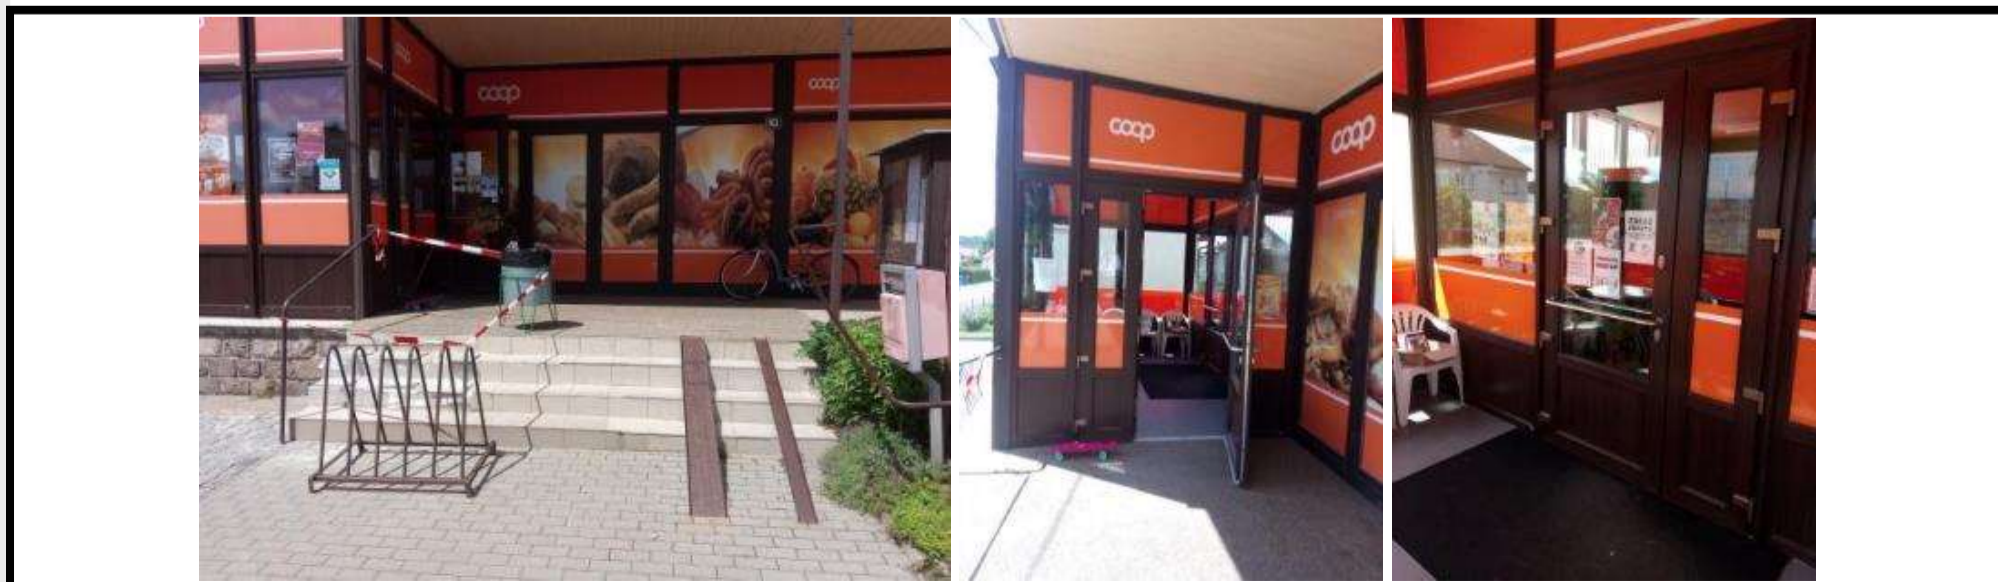
přístup do objektu: Bariérový
pohyb uvnitř objektu: Bezbariérový
WC: NE (nepřístupné veřejnosti)
celkové hodnocení: Bariérový

V blízkosti prodejny se nachází jedno vyhrazené parkovací stání. Výškový rozdíl mezi chodníkem a prostranstvím před vstupem překonávají zákazníci po schodech (4 stupně), popř. pomocí přiložených ližin (sklon 41 %, délka 190 cm). Dvoukřídlé vstupní dveře mají světlou šířku hlavního křídla 90 cm, otevírají se směrem ven a mají vodorovná madla na obou stranách. V zádveří je dostatečný manipulační prostor. Další dveře v zádveří mají shodné parametry jako dveře hlavní. Pohyb v prodejně je bezbariérový, obslužné plochy u pokladen jsou řešeny v souladu s vyhláškou č. 398/2009 Sb.
