REKONSTRUKCE KULTURNÍHO DOMU BORY
ZADAVATEL: Obec Bory, Bory 232, 594 61 Bory

PROJEKT: 2019
REALIZACE: 2020

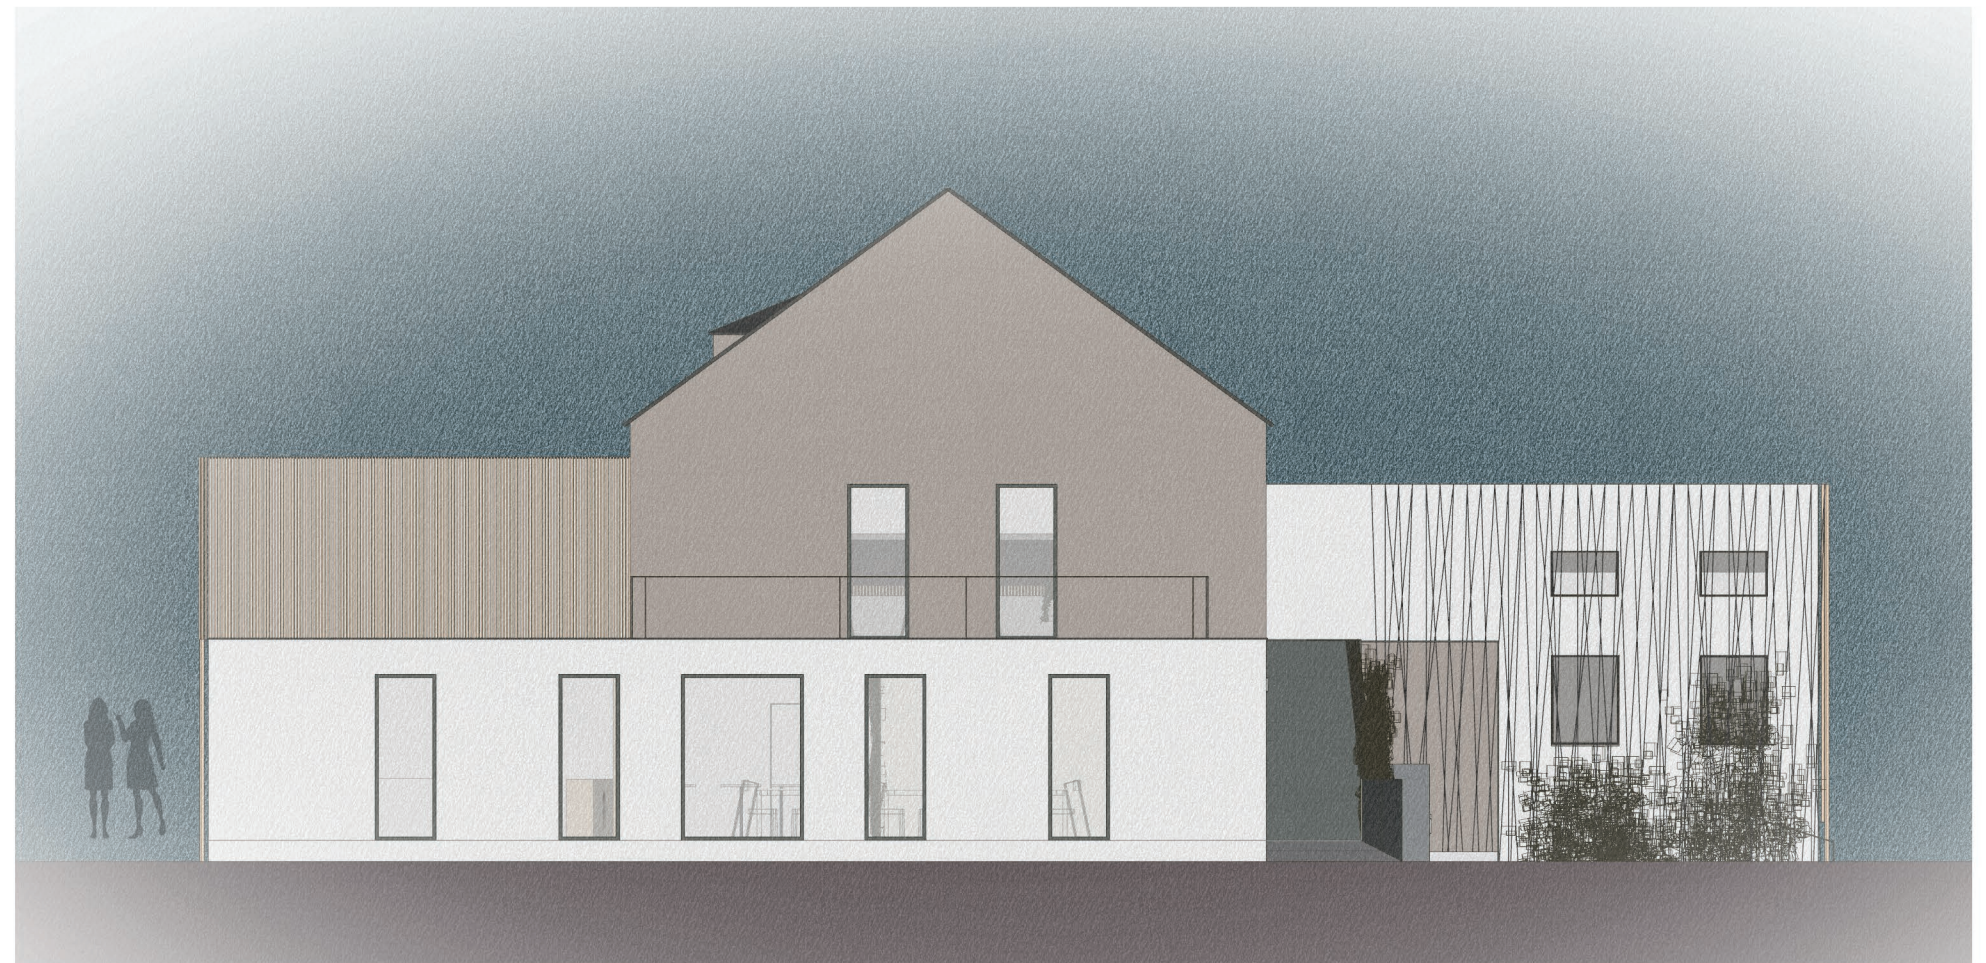
POHLED JIŽNÍ

Kulturní dům, ke kterému přiléhá hasičská zbrojnice, má velký objem ploch. Rekonstrukcí dojde k rozčlenění ploch rozdílnými materiály. Světlé plochy jsou fasádní omítky ve smetanovém odstínu. Na štítové stěně je nanešena drásaná omítka, v imitaci tm. šedého betonu. Dřevohliníkové dveřní a okenní výplně jsou v odstínu tm. antracitové. Závětrí nad vstupy do objektu jsou vytvořeny z tabulového plechu. Objekt hasičské zbrojnice odlehčí obklad z dřevěných latí. Ploché střechy jsou pokryté vegetací, tzv. zelené střechy. Nad sálem je realizována sedlová střecha s falcovanou plechovou krytinou, antracitového odstínu.
